Отчет №10Т-25 от 11.10.2020

О КАЧЕСТВЕ ВЫПОЛНЕННЫХ РАБОТ ЖИЛОГО ПОМЕЩЕНИЯ, РАСПОЛОЖЕННОГО ПО АДРЕСУ: г. Москва ул. N., А ТАКЖЕ СТОИМОСТИ ДЕМОНТАЖНЫХ РАБОТ, НА ОСНОВАНИИ ПРЕТЕНЗИИ О НЕСООТВЕТСТВУЮЩЕМ КАЧЕСТВЕ ВЫПОЛНЕННЫХ РАБОТ.

Объект оценки: Жилая квартира, расположенная по адресу: г.Москва ул N

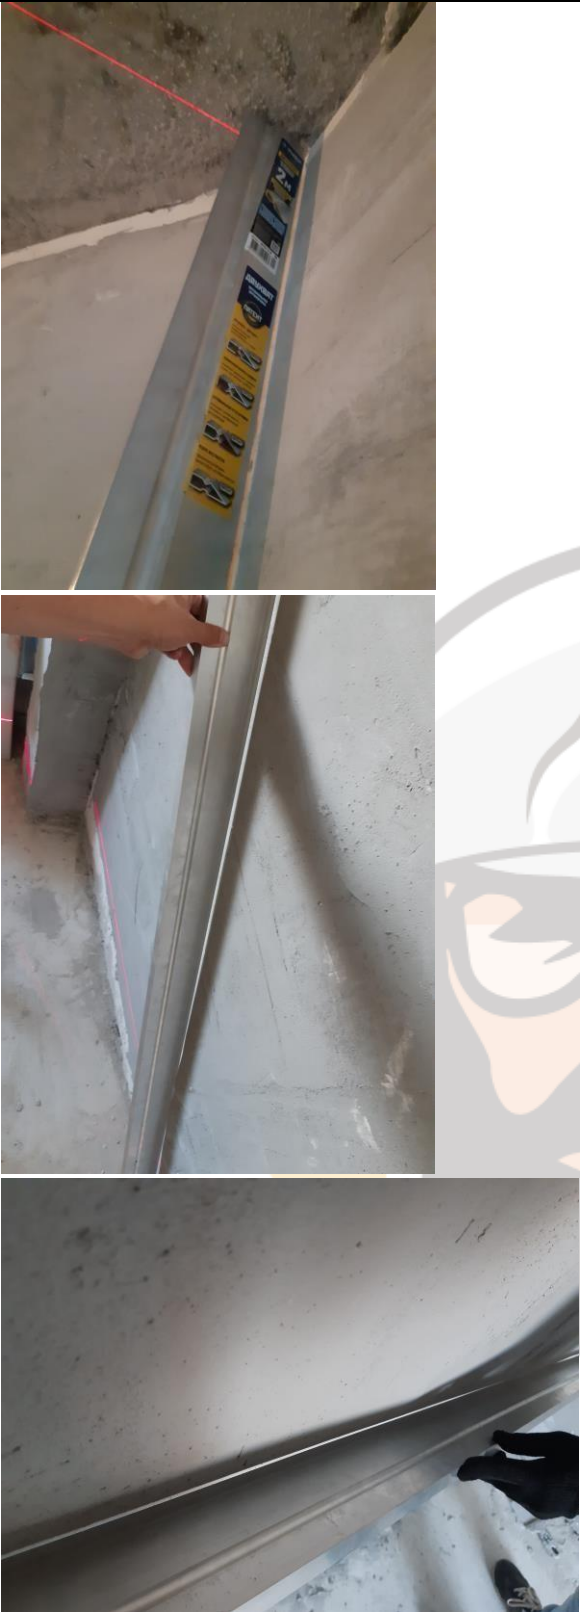
№ п/п	Описание дефекта. Замечания. Фотографии дефектов, схемы и чертежи конструкций.	Оценка дефекта.	Влияние на несущую способность и эксплуатационные свойства конструкции.
Стены			
1.	Отклонение от норматива высококачественное оштукатуривание поверхности стен. В помещениях № 1,2,3,4,6.	Замечание к устранению дефекта. СП 71.013330. 2017. Таблица 7.4 Толщина штукатурного гипсового штукатурного слоя составляет местами до 25мм. Отклонения по вертикали и горизонтали составляют от 3 до 7мм.	Не влияет на несущую способность конструкции. Не отвечает требованиям «высококачественное оштукатуривание стен»

<p>Дальнейшее выравнивание стен является нецелесообразным и затратным.</p>	
2.		<p>Перегородки</p>	
4	<p>При осмотре дверных проемов выявлено отсутствие перемычек. Что является дефектом критическим в строительстве</p>	<p>Нарушение к устранению. СП 70.</p>	<p>Влияние на несущую способность и эксплуатационные свойства конструкции. Возможность</p>

2. Демонтаж всех не несущих перегородок, уборка и вынос мусора. Организовать доставку материала. Возведение ненесущих перегородок.
3. Демонтаж штукатурки в помещениях: 1,2,3,4,6,7. Не отвечает строительным нормам и правилам СП 71 13330.2017. Осуществить расчистку и подготовку основания, уборку и вывоз мусора. Организовать доставку и подъем материала, оштукатурить стены, нанести клеевой состав с устройством стекловолоконной сетки и оштукатурить согласно действующих норм и правил с требованиями по таблице 7.4., если другое не предусмотрено.

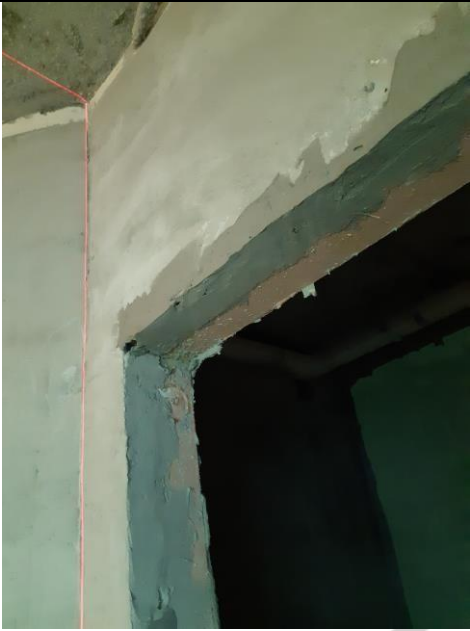
<p>13330.2012 «Несущие и ограждающие конструкции»</p>	<p>обрушения. Невозможность исправить данное нарушение без проведения демонтажных работ.</p>
<p>3.</p>	<p>Отсутствие кладочного раствора.</p>	<p>Нарушение к устранению. СП 70. 13330.2012 «Несущие и ограждающие конструкции»</p>	<p>Возможность обрушения.</p>

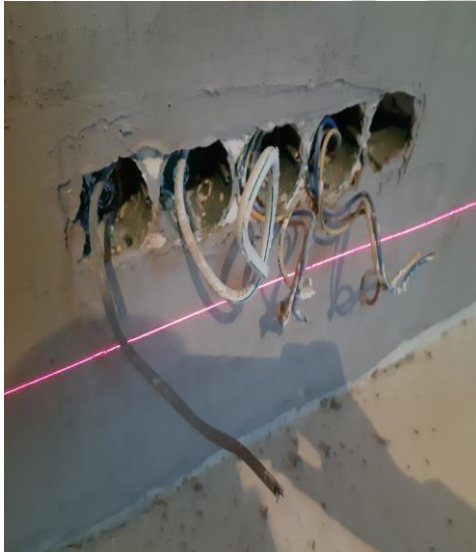
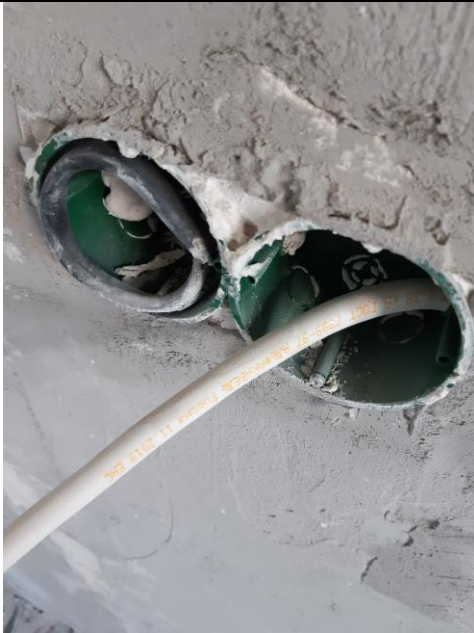
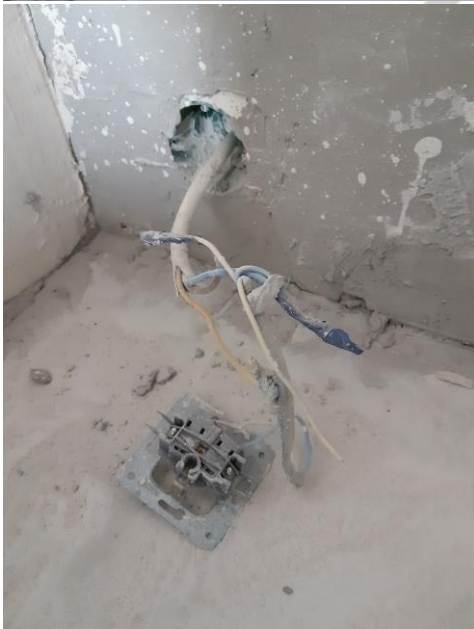
4.	<p>Электромонтажные работы выполнены с нарушениями. Отсутствует система выравнивания потенциалов. Материал используемый не предназначен для устройства скрытого монтажа в помещениях: 1,2,3,4,5,6,7 по дизайн-проекту</p>

<p>Электромонтаж СНиП 3.05.06-85 «Электрические устройства» ПУЭ-7</p> <p>Необходим полный демонтаж и проведение электромонтажных работ с соблюдением ПУЭ-7.</p>	<p>Не долговечность и ненадежность системы электрических коммуникаций.</p>

6. Демонтаж инженерных коммуникаций сетей отопления в помещениях: 1,2,3,4,5. Организовать доставку и подъем материала, выполнить монтаж коммуникаций.
7. Демонтаж инженерных коммуникаций сетей внутри квартирного электропотребления. Организовать доставку и подъем материала выполнить монтаж коммуникаций.

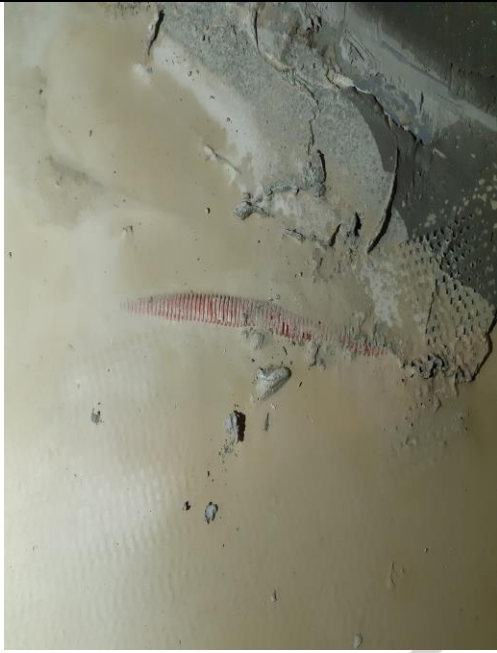
5. Нарушение при прокладке инженерных коммуникаций отсутствие закладных гильз под каркасные перегородки и инсоляции в помещениях: 5,7

- СП 30.13330.2016 «Внутренний водопровод и канализация» СП 70.13330.2012 « Несущие и ограждающие конструкции».

Возможное нарушение при дальнейшем производстве ремонтных работ и эксплуатационная не работ пригодность.

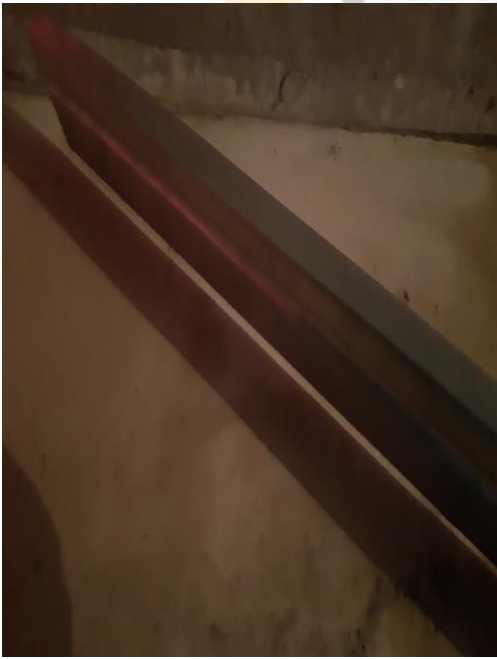
<p>Полы</p>	
<p>6.</p>	<p>Стяжка пола выполнена с нарушением технологии имеет избыточный вес и перегружает плиту перекрытия в помещениях 1,2,3,4,5,6,7 согласно дизайн проекта</p>

<p>СП 29. 13330. 2011, СП 71. 13330.2017</p>	<p>Влияет на несущую способность и может привести к обрушению эксплуатационные свойства конструкции. Не отвечает требованию и не имеет плоскостных характеристик достаточных для устройства облицовочного материала.</p>

<p>Монолитная плита пола перегружена.</p>	<p>Возможен прогиб плиты перекрытия. (Появление трещин как на полу, так и на потолке в квартире этажом ниже.</p>
		<p>Инженерные коммуникации</p>	
<p>7.</p>	<p>Нарушение при прокладке инженерных коммуникаций в помещениях: 1,2,3,4,5,6,7</p>

1. Демонтаж стяжки пола 86,28 м² в помещениях: 1,2,3,4,5,6,7; расчистка и подготовка основания, уборка и вывоз мусора. Организовать доставку и подъем материала для организации стяжки, удовлетворяющий всем действующим нормам и правилам в строительстве.

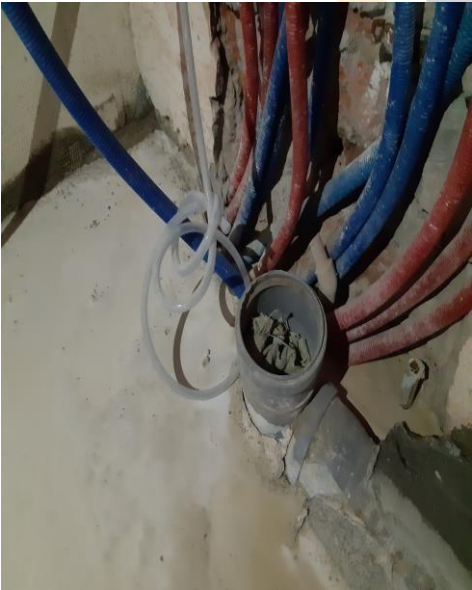
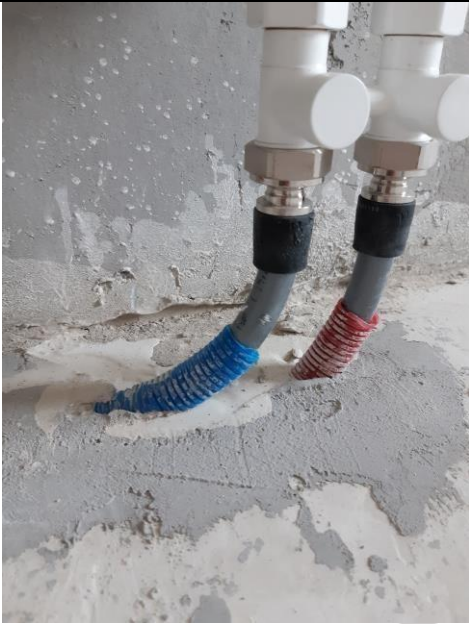
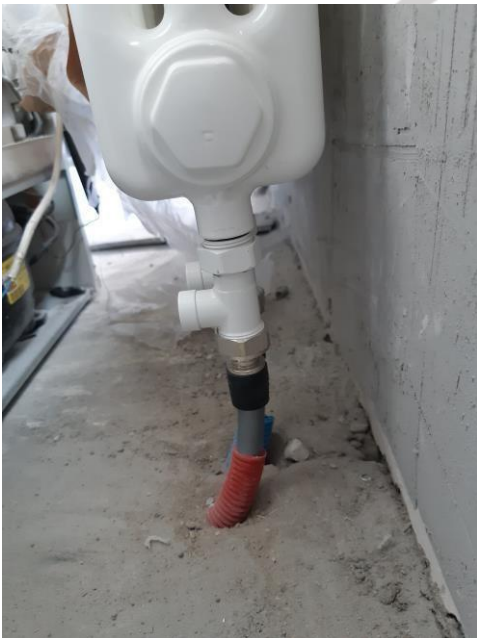
<p>- СП 30.13330.2016 «Внутренний водопровод и канализация» СП 70.13330.2012 « Несущие и ограждающие конструкции».</p> <p>Таблица 7.4, СНиП 2.03.13.88 «Полы» Актуализированная редакция СП 29.13330.2011</p>	<p>Возможное нарушение при дальнейшем производстве ремонтных работ и эксплуатационная не работ пригодность</p>

4. Выполнить гидроизоляцию мокрых зон.
5. Произвести демонтаж инженерных коммуникаций сетей водоснабжения и канализации в помещениях: 2,4,5,6,7. Организовать доставку и подъем материала, выполнить монтаж коммуникаций.

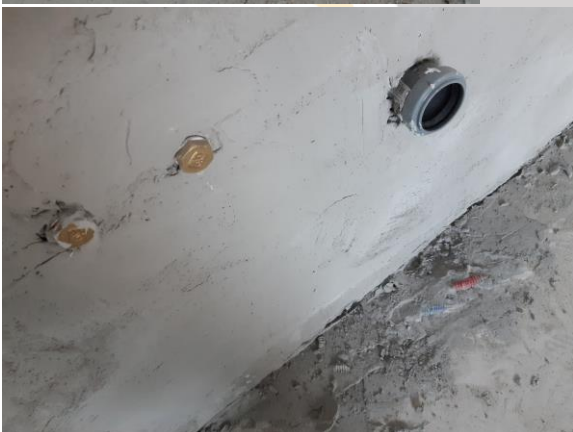
Данное подключение
делает невозможным
применение чистовых
материалов на пол.
