## Акт осмотра 200223

Объект: индивидуальный жилой дом, расположенный по адресу: \_\_\_\_\_

**Цель обследования: Осмотр дома перед покупкой.**

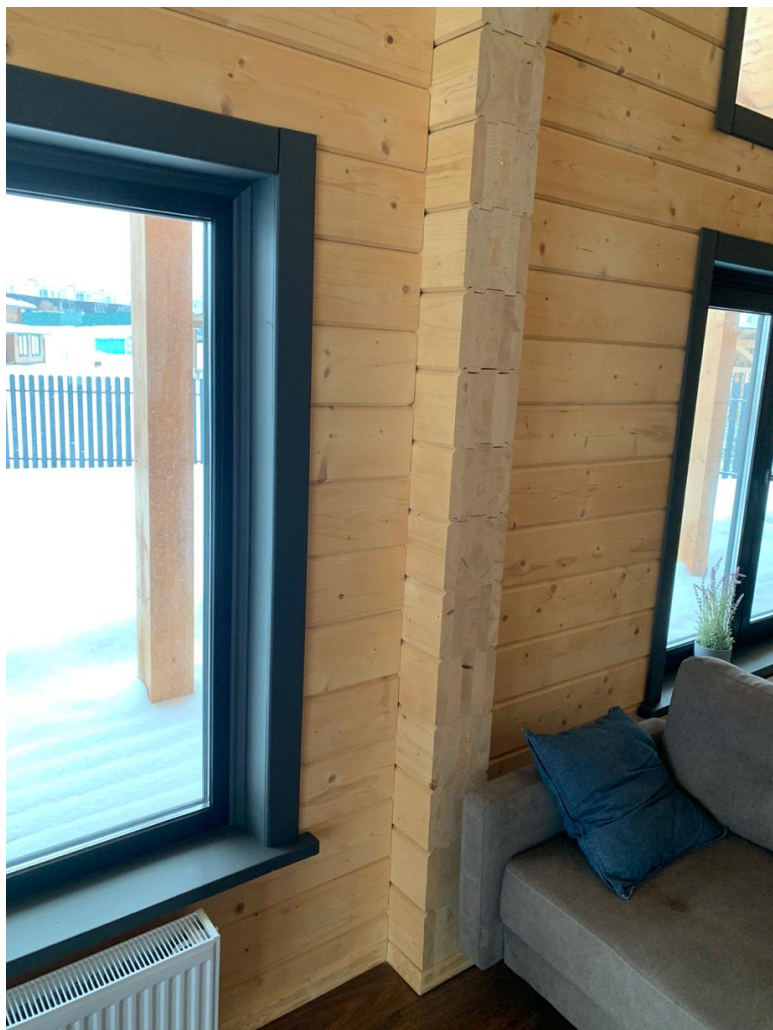
1. Межкомнатные двери имеют вертикальные отклонения. (Требуется переустановка).
2. По перерубам выявлена инфильтрация холодного воздуха (желательно выполнить работы по герметизации тёплым герметиком).

На данном перепуге выявлены значительные теплопотери

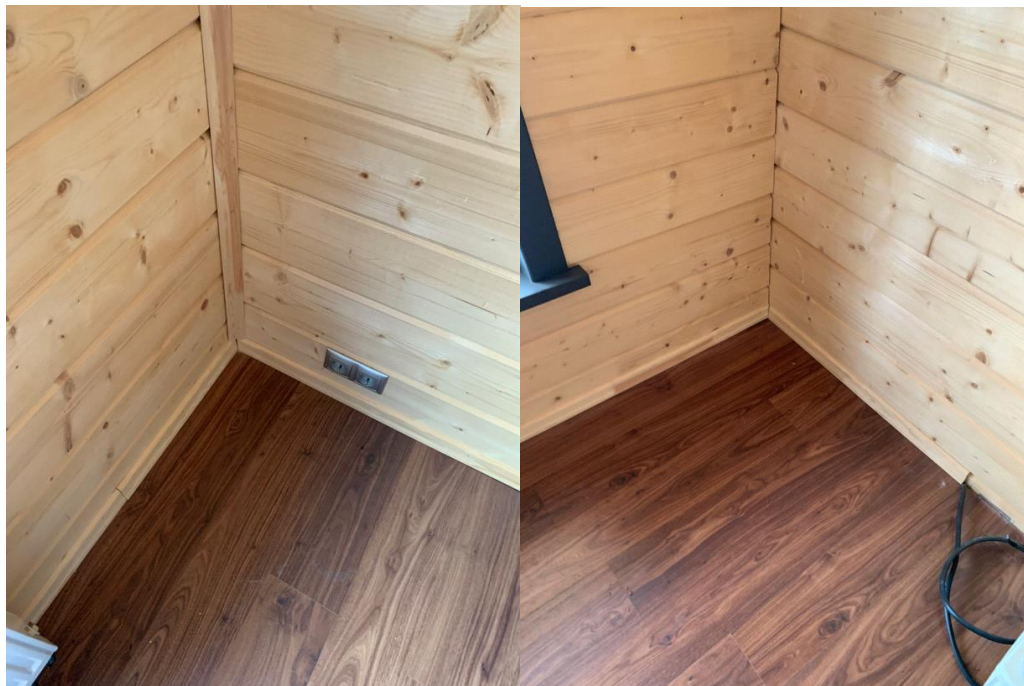
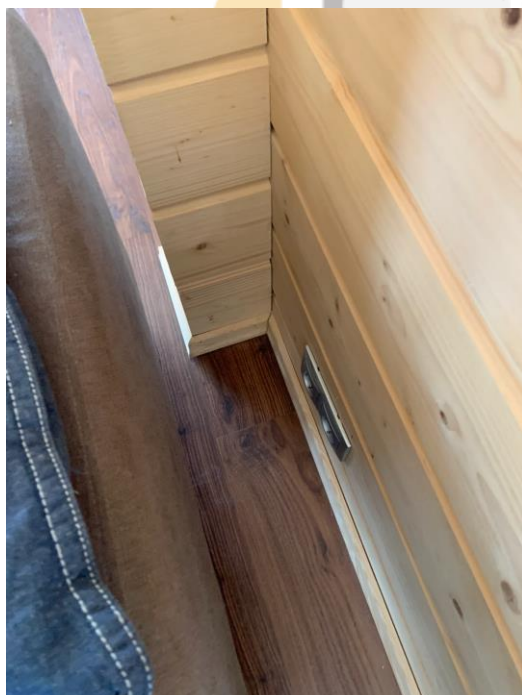
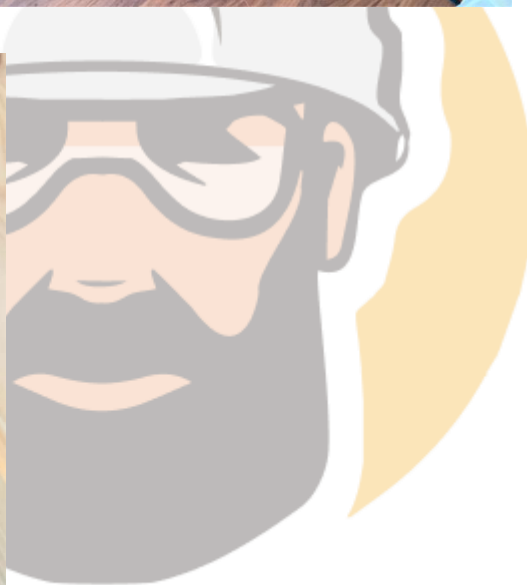
Характер теплотери в зоне соединения цокольного перекрытия, значительных горизонтальных отклонениях пола, а также то, как выполнены конструктивные решения по пирогу пола, свидетельствуют о значительных строительных нарушениях при проведении работ. Обязательно необходимо выполнить устройство вентиляции в доме. Не имея изоляции трубопроводов в пироге пола, идут значительные теплотери, что несет за собой большой

Места с теплотерями снизу по углам.

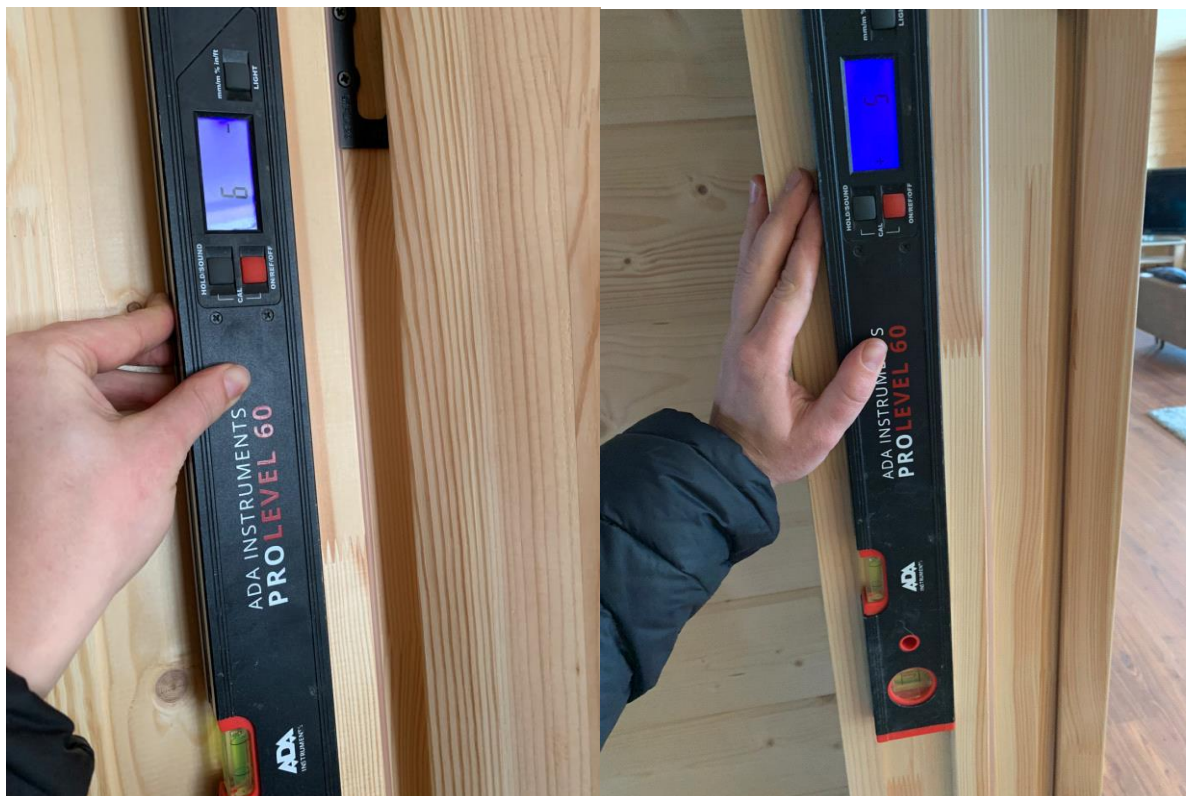
Отклонения дверных коробок.

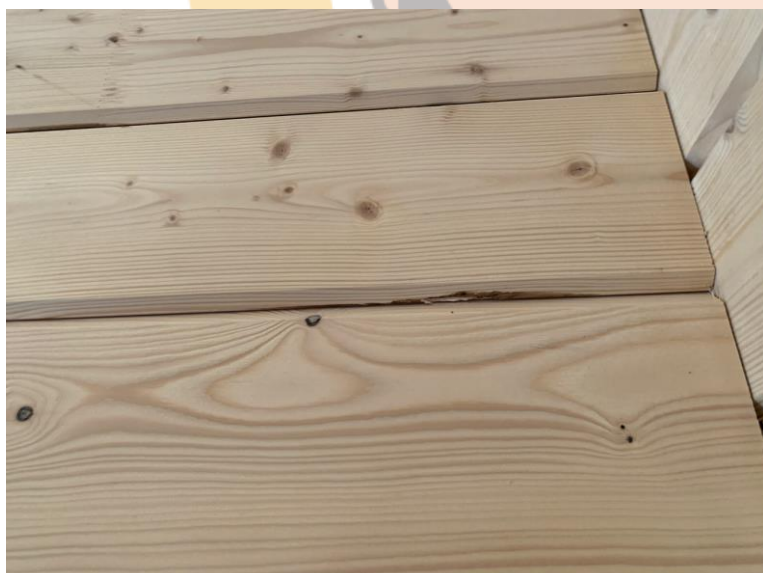
15. На внутренней стороне бруса в зоне гостиной присутствуют следы биоразложения бруса. (Необходима обработка и зачистка данных мест).
16. Радиатор в гостиной у панорамного окна не прогревается.

Место на наружной стене с биопоражением.

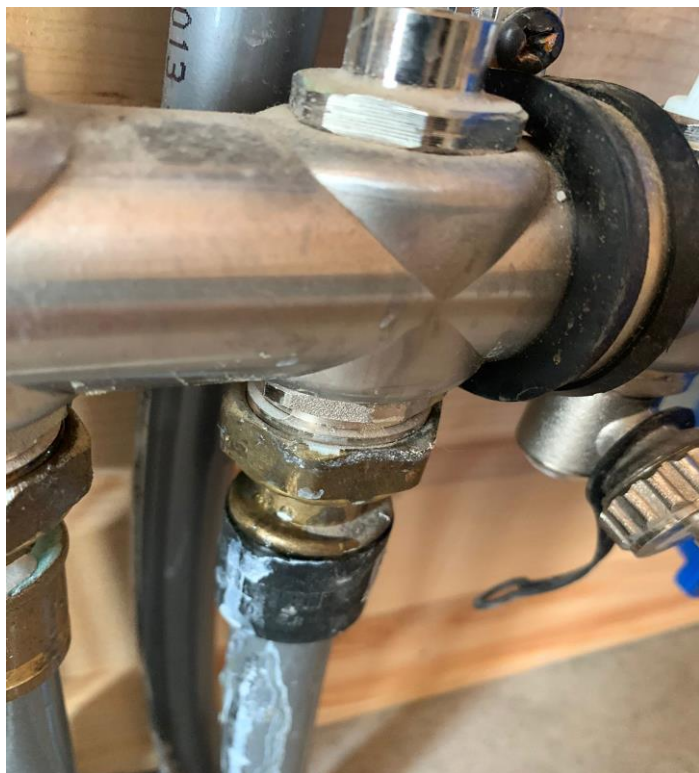
8. Пирог пола выполнен (со слов продавца) с нарушением - отсутствует пароизоляция.
9. Отсутствует защита от грызунов в виде металлической сетки.
10. В котельной на резьбовых соединениях, подключениях труб к распределительному коллектору, непосредственно в котле уставлены течи.

Течи соединений в котельной.

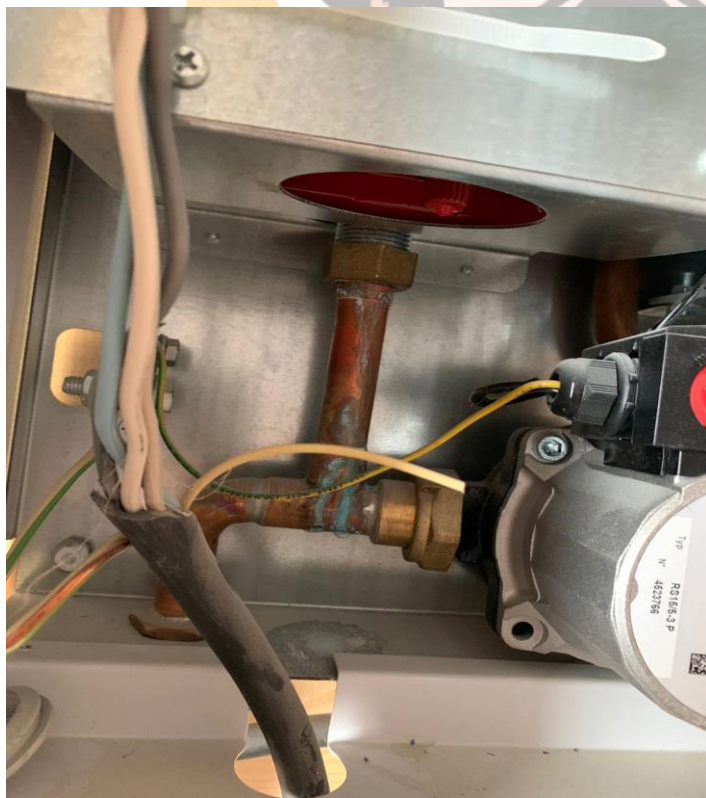
Течь в электрокотле.

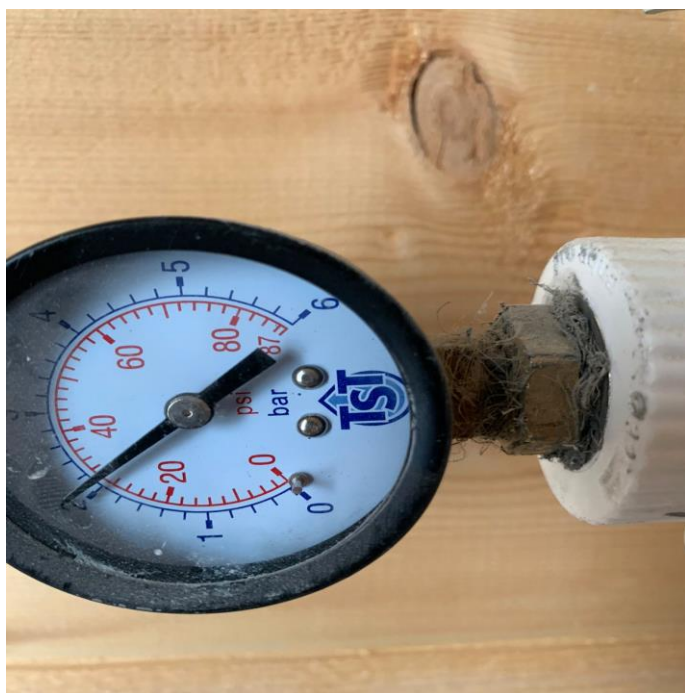
17. Теплоизоляция труб отопления, водоснабжения в пироге пола не предусмотрена.
18. Уровень давления на вводе водоснабжения понижен до двух атмосфер. Для нормальной работы сантехнических приборов, давление в системе водоснабжения необходимо увеличить до трех атмосфер.

Давление холодного водоснабжения на вводе.
